Derzeitiger Zustand in Adrianopel

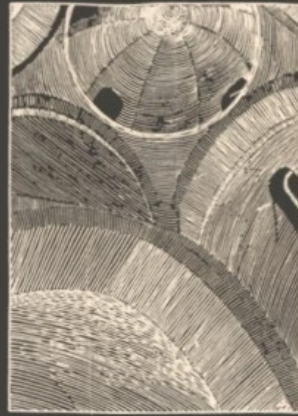
Abb. 83. Kirche Moglion. Einblick in die Kuppel.

Nachträglich scheint zunächst der Raum angebaut worden zu sein, den eine flache Kuppel deckt. Später, wohl erst im 18. Jahrhundert, wurde das zweischiffige, drei Joch lange Langhaus angefügt. Dabei spannte man einen Bogen in die alte Kirche ein, die den einen Vierungspfeiler der Hauptkuppel aufging (Abb. 83) und fügte einen quadratischen Pfeiler ein, der die andere Innen-  
ecke des alten griechischen Kreuzes ersetzte. Die Kuppel und

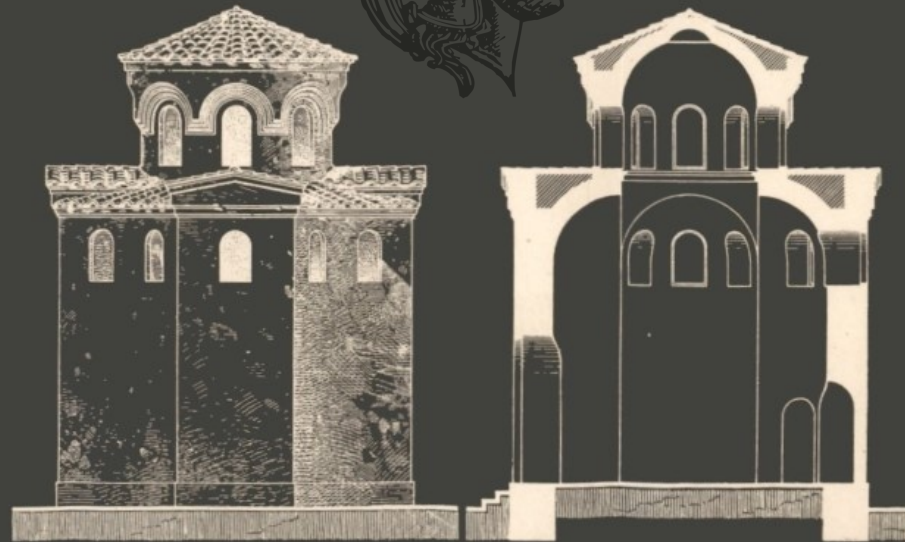
Grundriß.

Choransicht.

Schnitt.

Schnitt durch den Tambour.

Abb. 84. Kirche Sinaitikon in Adrianopel. Wiederherstellung.

Ein Gegenstück zu diesem Bau ist die besser erhaltene Kirche Sinaitikon in Adrianopel (Abb. 84). In beiden Fällen handelt es sich um einen großen Baugedanken, nämlich um die Durchführung des Vierkonchensystems um einen quadratischen, mit einer Kuppel überdeckten Vierungsraum, wie dieser später in der Moschee Sultan Mohammeds II. ihre großartige Wiedererstellung fand. Auch in Adrianopel ist die alte Anlage durch Anbau eines Schiffes geändert.
