ΑΝΑΚΟΙΝΩΣΙΣ ΜΕΛΟΥΣ

ΓΕΩΛΟΓΙΑ.— Tektonische — hydrogeologische Untersuchungen auf der Südseite des Lykabettos. Beiträge zur Erforschung des tektonischen Baus von Griechenland, von *J. Trikkalinos**.

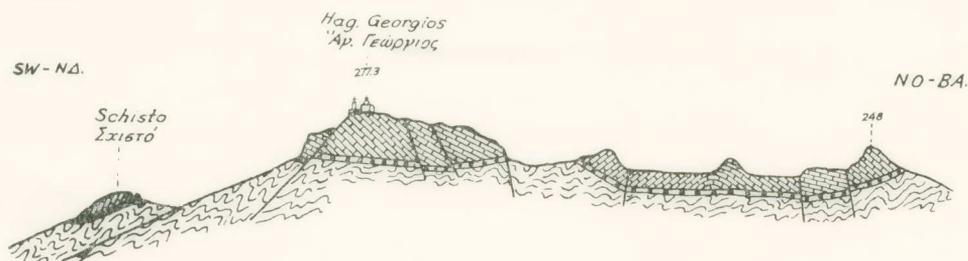
Fig. 1. — Das tektonische Profil des Lykabettos (s. 3 S. 46, Fig. 2).

Nach der geologischen Karte von Lepsius liegt der grösste Teil der Stadt Athen auf den von ihm benannten Athener Schiefen. Diese dunkelgrauen, teils sandigen, teils tonig-kalkigen Schiefer sind von Kalksteinen überlagert. Aus verschiedenen Fachschriften und aus eigenen Untersuchungen geht hervor, dass sich das Lykabettosgebiet, von den jüngeren zu den älteren Schichten übergehend, folgendermassen zusammensetzt (s. Fig. 1):

- a) Lykabettos - Kalk
- b) Tektonische Brekzie
- c) Athener Schiefer

Auf der Südseite des Lykabettos befindet sich auf tieferem Niveau der niedrigere Hügel Schisto, der einstmals eigentlich ein Bestandteil des Südhangs des Lykabettos gewesen ist (s. Fig. 1 u. Lichtbild 1).

Im Schisto-Gebiet, das ja als Teilstück des Lykabettos zu betrachten ist, haben wir als Unterbau die wasserdichten Athener Schiefer, auf denen die wasserdurchlässigen Kalksteine diskordant liegen (s. Fig. 1, 4, 5). Dieser 80 m. lange, 60 m. breite, 25 m. hohe und ca. 160 000 Tonnen schwere Kalksteinklotz belegt eine Schiefergrundfläche von 2 400 qm. Am Süden dieses Kalksteinhügels ist festzustellen, dass hier ein Steinbruch war, wo grosse Massen abgebaut worden sind (s. Lichtbild I).

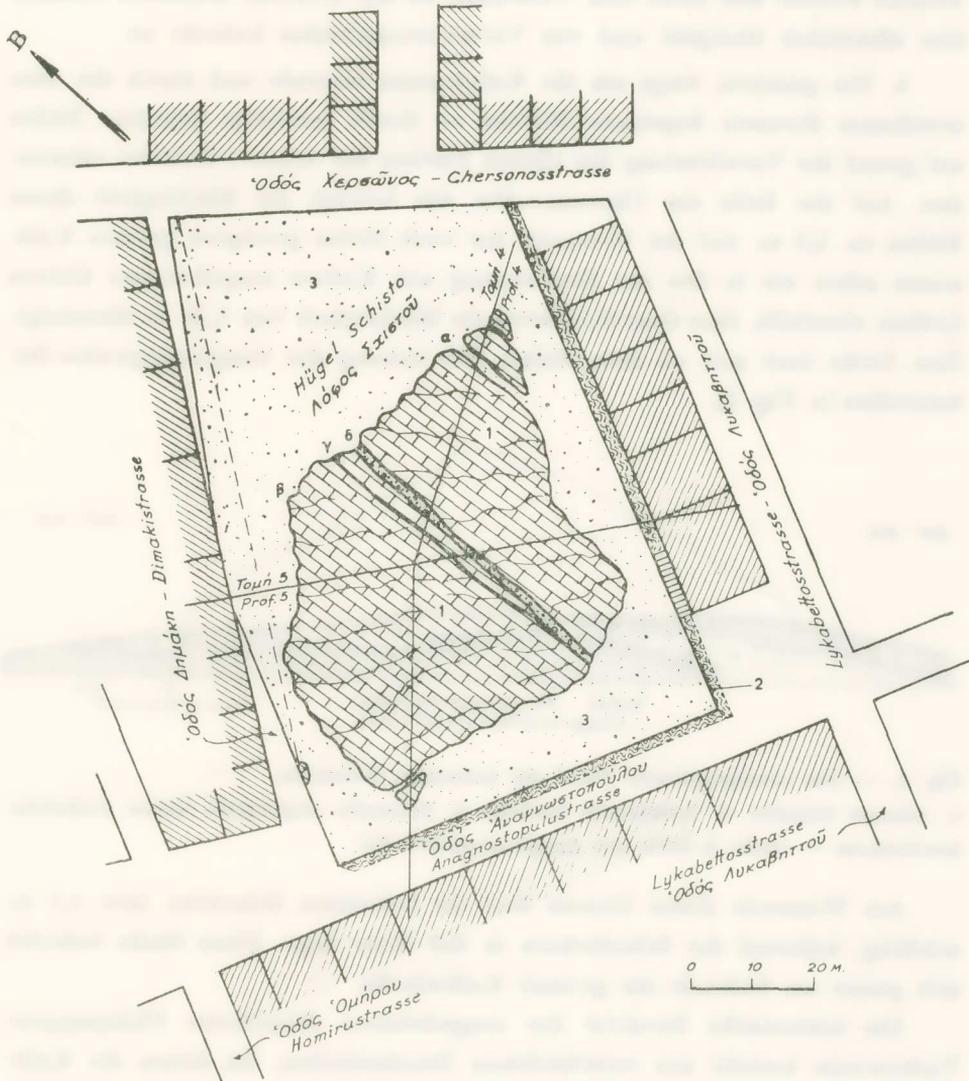
Fig. 2. — Die geologische Karte von Schisto.

2. Mitten im Schisto-Gebiet liegt eine sich aus weiss-bläulichen Kalkschichten zusammensetzende Kalksteinmasse mit einer Neigung nach Süden (Fig. 2).

Die Schichten: (1) Kalksteine des Lykabettos, (2) Athener Schiefer, (3) verwitterte Schiefer streichen, wie aus Stelle a zu ersehen ist, N 70°O und fallen nach SO 50° ein. Ferner streichen an Stelle β (s. Fig. 2) dieselben Kalke N 20° O und fallen nach SO 55° ein.

Wie im stratigraphischen und tektonischen Teil unserer Untersuchung bereits erwähnt, sind diese sich aus verschiedenen Bänken zusammensetzenden Kalksteine durch Verwerfungen γ und δ disloziert und stark zerspalten (s. Fig. 2 u. Lichtbild II).

Wie die Karte von Lepsius (1893) zeigt, waren damals im Gebiet von Schisto noch keine am Rand entlangführende Strassen angelegt. Heute ist es leider, durch die Strassen Anagnostopoulou-Dimaki sowie durch eine andere, die auf der Ostseite liegt, ringsherum tief eingekerbt (s. Fig. 2). Diese tiefen Einschnitte rings um den schiefrigen Unterbau der Schisto-Kalksteinbruchscholle werden auf die Stabilität und Standfestigkeit der darauf liegenden kalkigen Bruchstücke natürlich nachteilig einwirken. Aus der beigefügten geologischen Karte (s. Fig. 2) lässt sich ersehen, dass die geringen, am Rande der Strassen Dimaki - Anagnostopoulou liegenden Kalkmassen, falls sich gewisse Voraussetzungen erfüllen sollten, leicht abrutschen werden. Obwohl diese Einwirkungen auf die Stabilität der Kalksteinbruchscholle von Schisto nachteilige Folgen haben können, sehen wir aber dennoch, dass die Eröffnung der Anagnostopoulou-Strasse zur Untersuchung der tektonischen und hydrogeologischen Verhältnisse dieses Gebietes sehr viel beitragen wird. Dieses Profil (Fig. 3) zeigt, dass der grösste Teil des O-W streichenden Steilrandes der Anagnostopoulou-Strasse, der aus Verwitterungsböden und Schottermaterial besteht, an das S-Ende der grossen Kalkbruchscholle angrenzt. Sonach wird das Abrutschen der Hauptkalkbruchscholle nach S bzw. SW — selbstverständlich erst dann, wenn sich entsprechende Voraussetzungen erfüllt haben sollten, auf keine weiteren Schwierigkeiten stossen. Den verhältnismässig festen Schiefen begegnen wir auf der Oststrecke der Anagnostopoulou-Strasse (s. Fig. 3). Diese Schichten liegen jedoch ausserhalb des S-Endes der darüberliegenden grossen Kalksteinbruchscholle.

Aus Fig. 2 lässt sich ersehen, dass von den Bruchschollen von Schisto die grösste nach allen Richtungen hin von grossen Häuserblocks umgeben ist. Das Ansehen dieser sich steil erhebenden Kalksteinmasse wirkt auf die Bewohner jenes Gebietes bedrückend; jeden, der sich diese Erhebung näher betrachtet, fragen sie öfters, ob es möglich sein könnte, dass sie sich einmal nach Süden bzw. Südwesten zu den Häuserblocks hin, die zwischen den Strassen Omirou und Lykabettou liegen, bewegen und somit eine grosse Katastrophe verursachen könnte.

2) Auf der Ostseite der Bruchscholle müssten die nötigen Vorkehrungen getroffen werden, die das Durchsickern von Regenwasser unter die Kalkmasse ausschliessen (s. Fig. 2).

4) Um die Westseite der grossen Bruchscholle müssten am Rand zwischen Kalkmasse und Schiefen (s. Fig. 2, 4, 5) sowie am Südende derselben Bruchscholle oberhalb der Anagnostopoulou-Strasse die nötigen Befestigungen durchgeführt werden, die die Bewegung dieser Masse nach SW bzw. S absolut ausschliessen.

5) Bei den kleinen Kalksteinbruchschollen (s. Fig. 2) die von der grossen abgerissen sind und heute rings um die Häuserblocks liegen, müssten ebenfalls ähnliche Vorkehrungen getroffen werden.

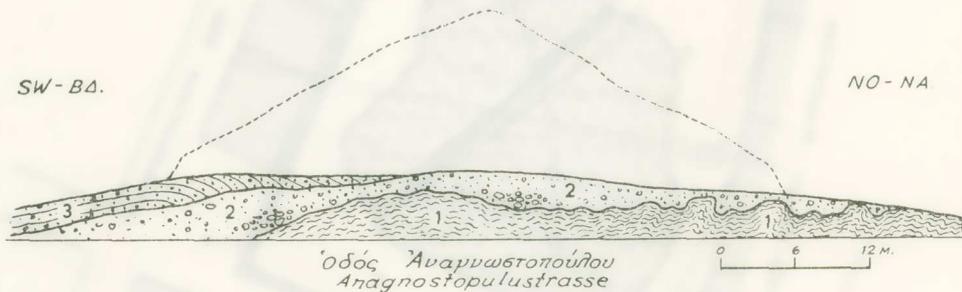
Fig. 3. — Das stratigraphische Profil der holozänen Schichten.

4. Die gesamte, rings um die Kalkmassen liegende und durch die oben erwähnten Strassen begrenzte Strecke ist durch mächtige holozäne Böden auf grund der Verwitterung der oberen Partien der Athener Schiefer entstanden. Auf der Seite zur Chersonos-Str. hin beträgt die Mächtigkeit dieser Böden ca. 2,0 m. Auf der Westseite der nach Süden geneigten grossen Kalkmasse sehen wir in den zur Bepflanzung mit Kiefern ausgehobenen kleinen Gräben ebenfalls, dass diese Schichten die Mächtigkeit von 1,20 m übersteigt. Ihre Dicke lässt sich an dem steilen NO-Abhang der Anagnostopoulou-Str. feststellen (s. Fig. 3).

1. Athener Schiefer; 2. Verwitterte Schiefer; 3. Sekundär abgelagerte kleine Kalksteinbruchstücke — Steile N-Seite der Anagnostopoulou-Str.

Am Westende dieser Strasse sind die holozänen Schichten über 4,0 m. mächtig, während der Schieferkern in der Mitte liegt. Diese Stelle befindet sich genau am Süden der grossen Kalkscholle.

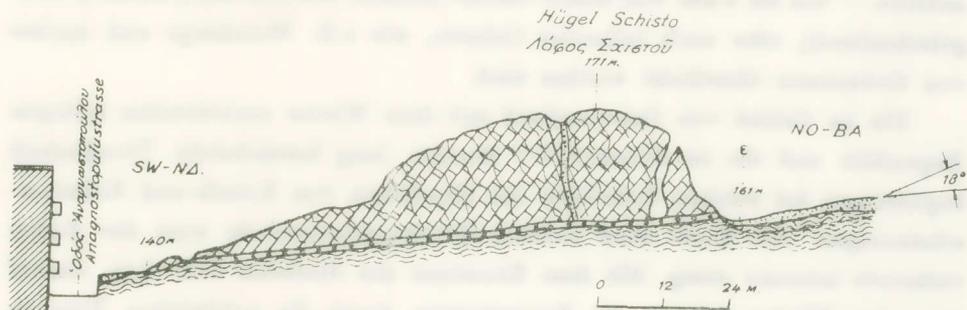
Fig. 4. — Das tektonische Profil der Kalkmasse von Schisto, Richtung NO-SW.

Aus dem beigefügten, in Richtung NO-SW verlaufendem Profil ist zu ersehen, dass die Basis des Kalkmassivs eine SW-Neigung hat (Fig. 4).

Wie oben erwähnt, liegt im Schisto-Gebiet auf dem geneigten, wasserdichten Grundbau eine wasserdurchlässige Kalkmasse. Diese Kalkmasse zeigt in Richtung der grossen Achse (s. Fig. 4), d.h. in Richtung NO-SW ein Einfallen von 18° , während sie in Richtung der kleinen Achse NW-SO (s. Fig. 5) nur 8° nach NW geneigt ist.

1) Am oberen Ende der grossen Bruchscholle hat sich eine Vertiefung gebildet, die das Regenwasser ansammelt und am Kontakt zwischen Kalkmasse und Schieferuntergrund dasselbe nach SW weiterleitet. Diese Vertiefung müsste beseitigt werden (s. Fig. 4E).

3) Auf der Oberfläche der grossen Bruchscholle, die vielfach verworfen und zerspalten ist (s. Fig. 4, 5) und nach S 18° und nach SW 8° einfällt, müssten Abdichtungsarbeiten durchgeführt werden, die das Eindringen von Regenwasser verhindern.

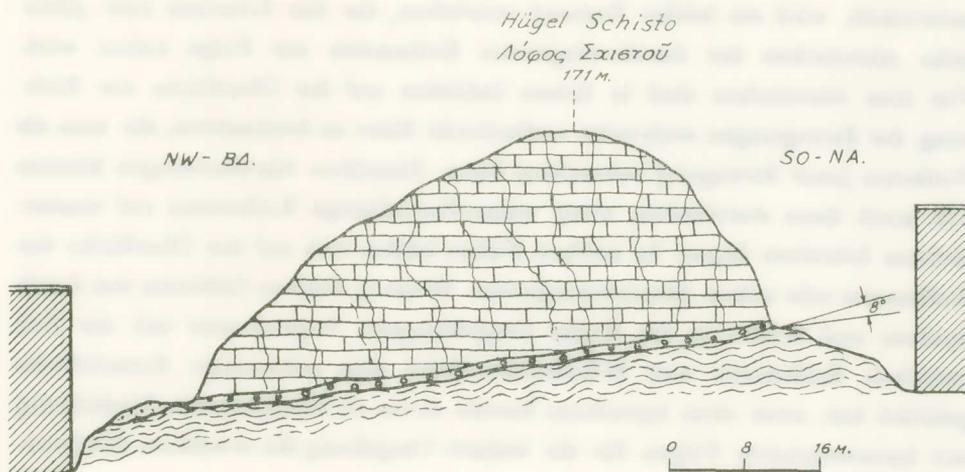
Fig. 5. — Das tektonische Profil der Kalkmasse von Schisto, Richtung NW-SO.

Dieselbe Kalkmasse wie im Profil 5 (s. Fig. 5) fällt nach NW um 8° ein.
